## ปัญหาคุณภาพไฟฟ้าในนิคมอุตสาหกรรมลาดกระบังและแนวทางการแก้ไข

นายสวัสดิ์ ฐานิวัฒนานนท์  
กองบริการระบบจำหน่าย การไฟฟ้านครหลวง เขตลาดกระบัง  
นายทวีชัย กุศลสิทธิธาต  
กองพัฒนาระบบไฟฟ้า ฝ่ายวิจัยและพัฒนา การไฟฟ้านครหลวง

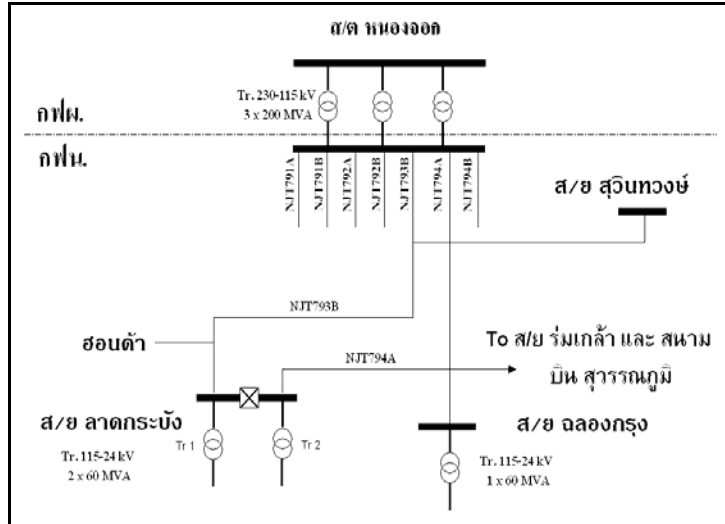
การจ่ายไฟฟ้าให้ผู้ประกอบการนั้น กฟน.ได้จัดสร้างสถานีไฟฟ้าย่อยลาดกระบังในบริเวณนิคมฯ ซึ่งปัจจุบันมี load รวมประมาณ 80 MVA load ดังกล่าวจ่ายไฟด้วยสายบ่อน 24 kV จำนวน 11 สายบ่อน ซึ่งรับไฟจากหม้อแปลงขนาด 48/60 MVA แรงดัน 115 kV/24 kV จำนวน 2 ลูก ความยาวเฉลี่ยของสายบ่อน 24 kV คือ 3 กิโลเมตร ส่วนใหญ่เป็นสายบ่อนอากาศ มีสายตัวนำ เป็น Aluminum Spaced Cable (ASC)

รูปแบบการจ่ายไฟฟ้าของสายบ่อน24kVเป็นแบบradialและสามารถสับถ่ายloadไปยังสายบ่อนข้างเคียงได้โดยใช้ สวิตช์ใบมีด(disconnecting switch) ซึ่งเป็นแบบ off load manual operate

รูปที่ 1 รูปแบบการจ่ายไฟฟ้าให้กับนิคมอุตสาหกรรมลาดกระบัง
